ROHRBRUCHSCHÄDEN AN DRUCKWASSERLEITUNGEN IN FUSSBODENAUFBAUTEN UND DEREN VERMEIDUNG

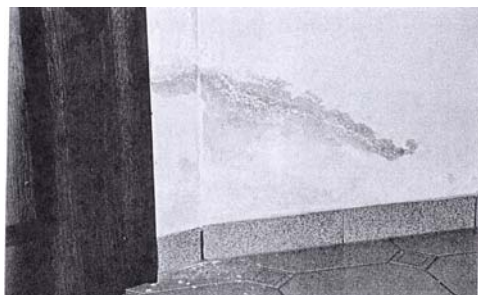
Bild 1: aufsteigende Feuchte an verputzten Wänden

Derartige Schadensbilder sollten immer auch als Hinweis auf eine durchfeuchtete Fußbodenkonstruktion verstanden werden. Der Grad der Durchfeuchtung lässt sich durch Bestimmung des Feuchtegehaltes der am Fußbodenaufbau vorhandenen Baustoffe nach der DAR-Methode an trocken entnommenen Bohrkernen aus dem Fußbodenaufbau beurteilen. Die Messwerte sind dem „praktischen Feuchtegehalt“ für diese Baustoffe, das ist jener Feuchtegehalt, der in genügend ausgetrockneten Bauten im Regelfall angetroffen wird, gegenüberzustellen.

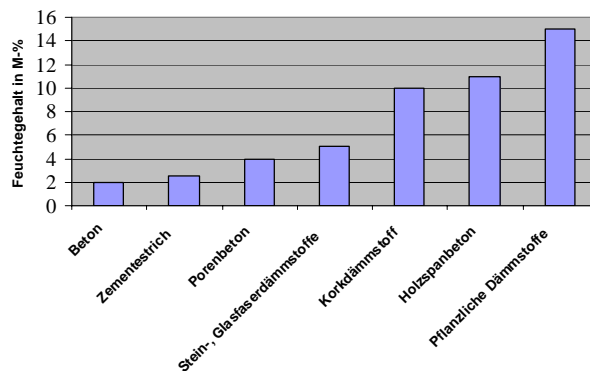
Bild 2: praktischer Feuchtegehalt nach der DAR-Methode

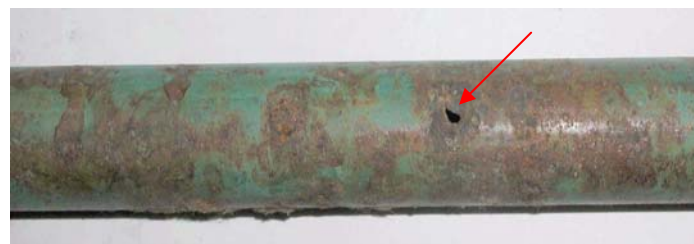
Wird die Durchfeuchtung der Fußbodenkonstruktion nicht erkannt oder nur ungenügend, beispielsweise nur durch den Betrieb von Raumlufttrocknern, ausgetrocknet, so liegen die vorbeschriebenen Druckwasserrohrleitungen langfristig in feuchter Umgebung und führt dies zum Korrosionsangriff von außen her und kann als Spätfolge ein Rohrbruch, meist durch Lochfraßkorrosion, mit massivem Wasseraustritt in die Fußbodenkonstruktion zur Folge haben und es treten entsprechende Schäden auf.

Bild 3: Heizungsrohrstück mit Lochfraßkorrosion (Aufnahme ÖGI/Leoben)

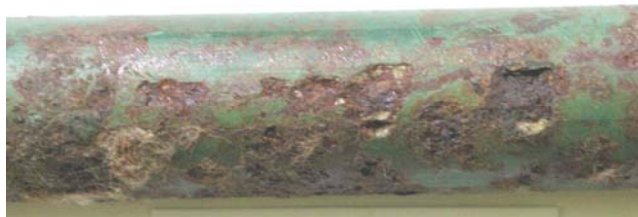
Bild 4
Detail mit Grübchen- und Muldenkorrosion
(Aufnahme ÖGI/Leoben)

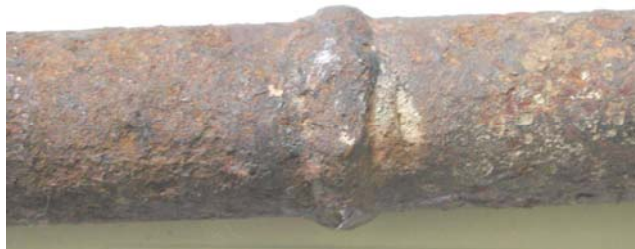
Bei dieser Sichtprüfung lassen sich auch kerbartige Schlagstellen als unsachgemäße Beanspruchung bei der Rohrverlegung und deren eventueller Zusammenhang mit dem Auftreten des Rohrbruches feststellen, weiters ist der Einfluss von Schweißungen und der zugehörigen Wärmeeinflusszonen auf das Entstehen der Korrosion bestimmbar.

Bild 5:
Detail Schweißung mit Schlagstelle
(Aufnahme ÖGI/Leoben)

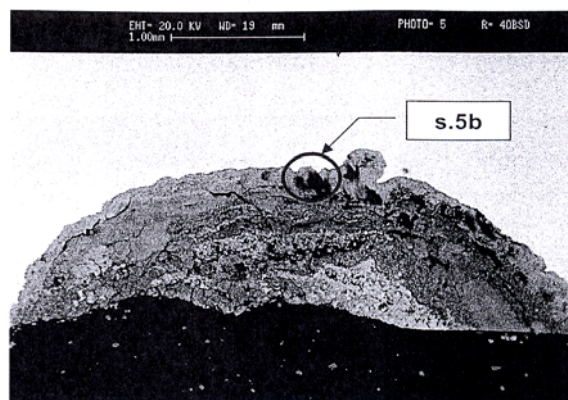
Ein Querschliff nahe dem Lochfraßdurchbruch und eine rasterelektronenmikroskopische Untersuchung an diesem Querschliff zeigen den Verlauf der Muldenkorrosion und eventuelle Konzentrationen von Chloriden und Sulfate als korrosionsfördernde Stoffe an den Grenzflächen zwischen Eisen und Rost.

Bild 6
REM Bild von Muldenkorrosion mit CL-Nachweis
(Aufnahme ÖGI/Leoben)
