## **SCHÄDEN UND MÄNGEL AN PUTZEN**

### **Ursachen und Bewertung von Schadensbildern**

*Norbert GLANTSCHNIGG*

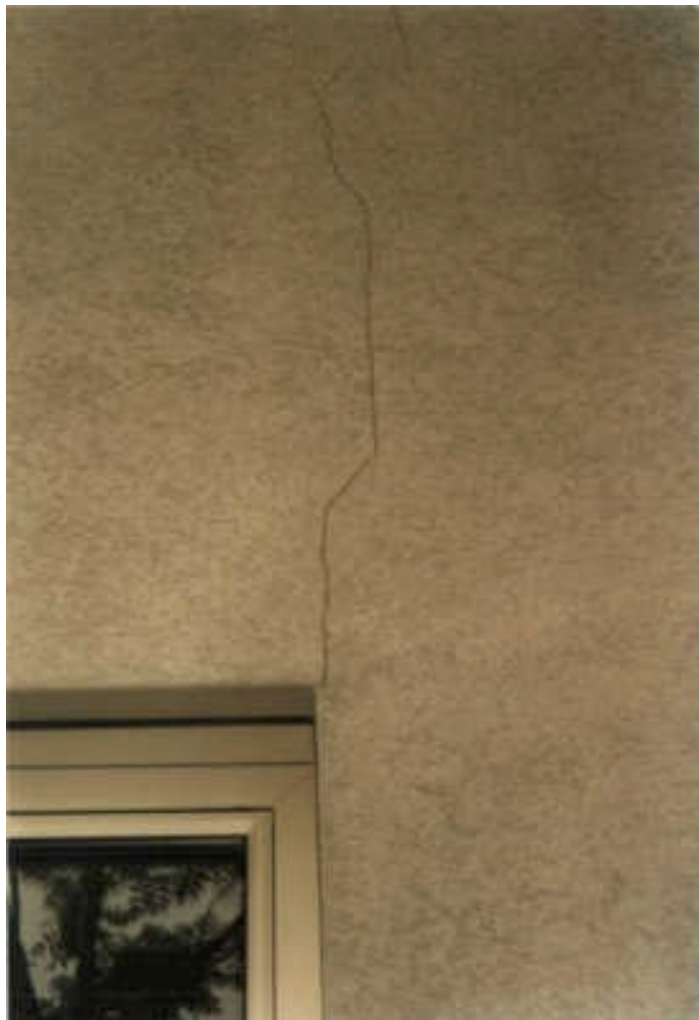
Nicht selten sind Einzelrisse zurückzuführen auf konstruktive Mängel an verputzten Bauteilen, wenn beispielsweise verschiedene Bauteile unterschiedliche Setzungen erfahren und an den Bauteilgrenzen Risse in der Konstruktion auftreten, die selbstverständlich zunächst am Putz sichtbar werden. Auch das Fehlen von Bauwerksfugen kann zu ausgeprägten Einzelrissen führen.

**Bild 1:** Einzelriß entlang einer Bauteilgrenze

Wichtig für die Sanierung der Einzelrisse ist die Feststellung, ob auch nach der Sanierung Bewegungen der Reißflanken zu erwarten oder diese bereits abgeklungen sind und die Ermittlung der Reißweite.

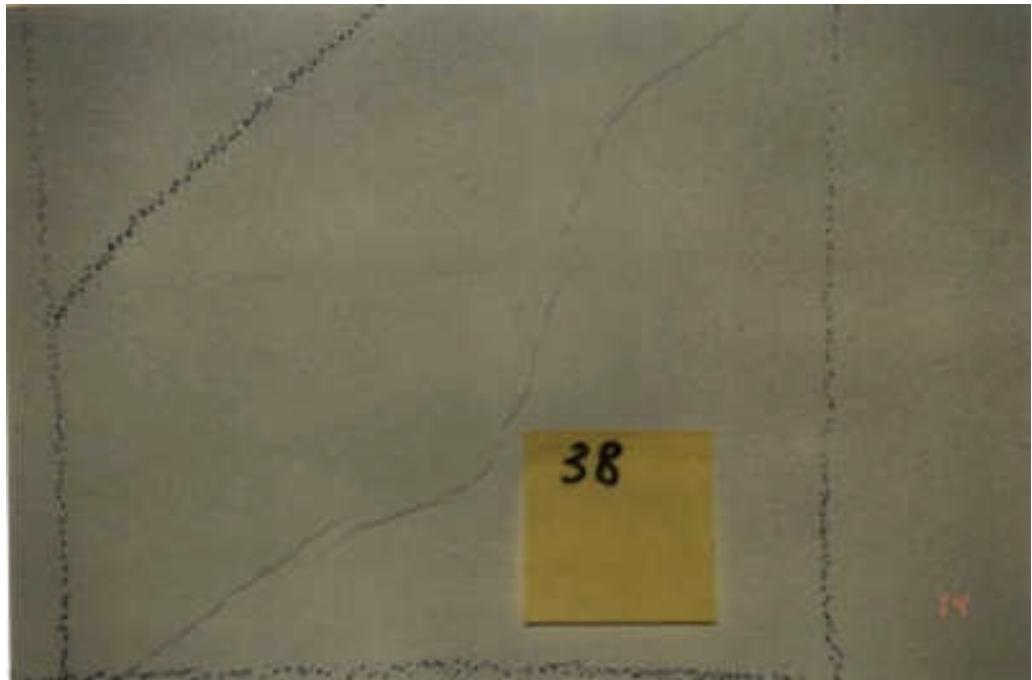
Auf Mantelbetonwänden läßt sich oft durch einfaches Abschlagen des Putzes nachweisen, dass sich der Rißverlauf deckt mit der Lage und dem Verlauf von offenen Fugen zwischen einzelnen Mantelsteinen:

**Bild 2:**  
Riß am  
Innenputz  
auf einer  
Mantelbeto  
nwand

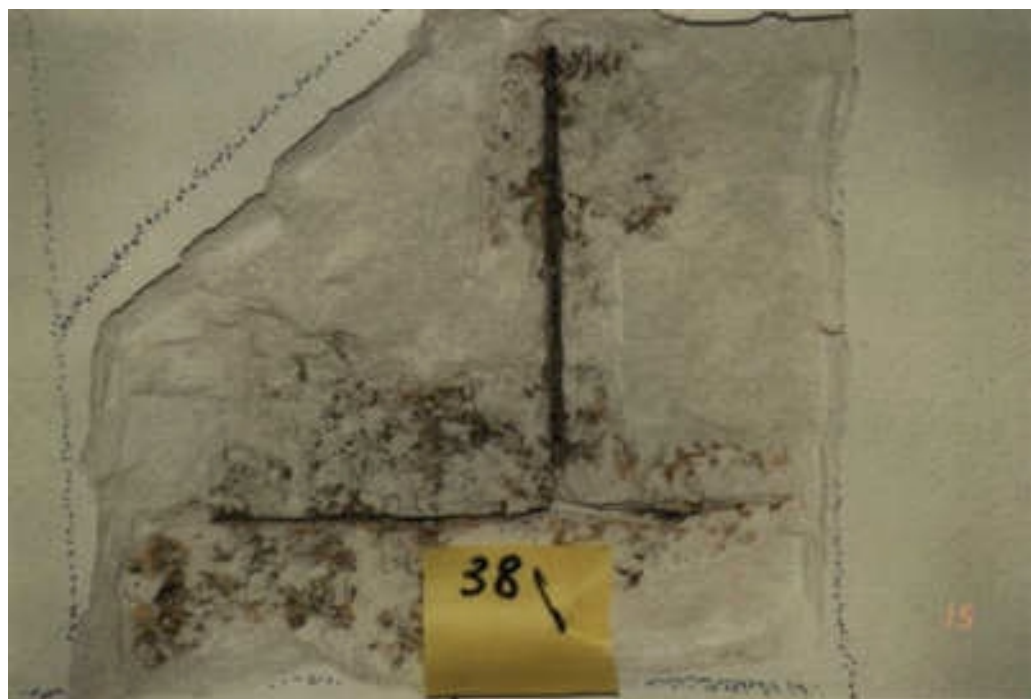
**Bild 3:**  
Offene  
Fugen  
zwischen  
einzelnen  
Mantelstei  
nen

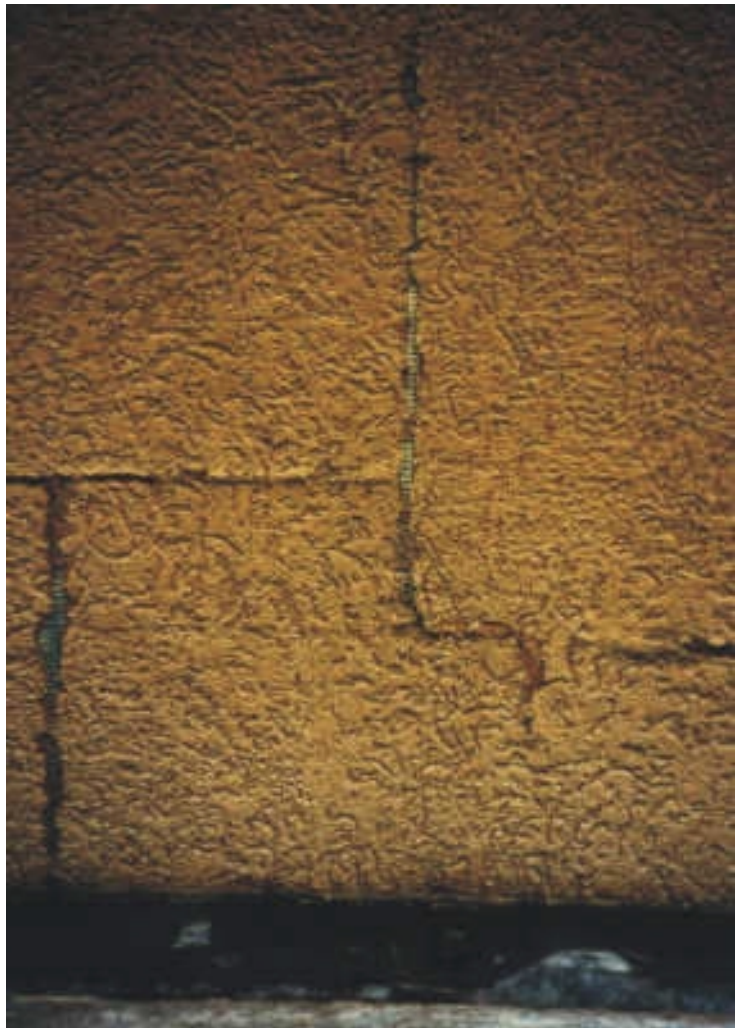
Einzelrisse mit systematischem Rißbild sind meist zurückzuführen auf Materialgrenzen im Putzuntergrund, wie beispielsweise entlang der Stoßfugen von Wärmedämmplatten, wenn die Befestigungspunkte der Wärmedämmplatten nicht “stoßübergreifend” ausgeführt wurden und thermisch/hygrische Verformungen an Einzelplatten auftreten.

**Bild 4:** Systematische Risse entlang der Fugen zwischen Wärmedämmplatten

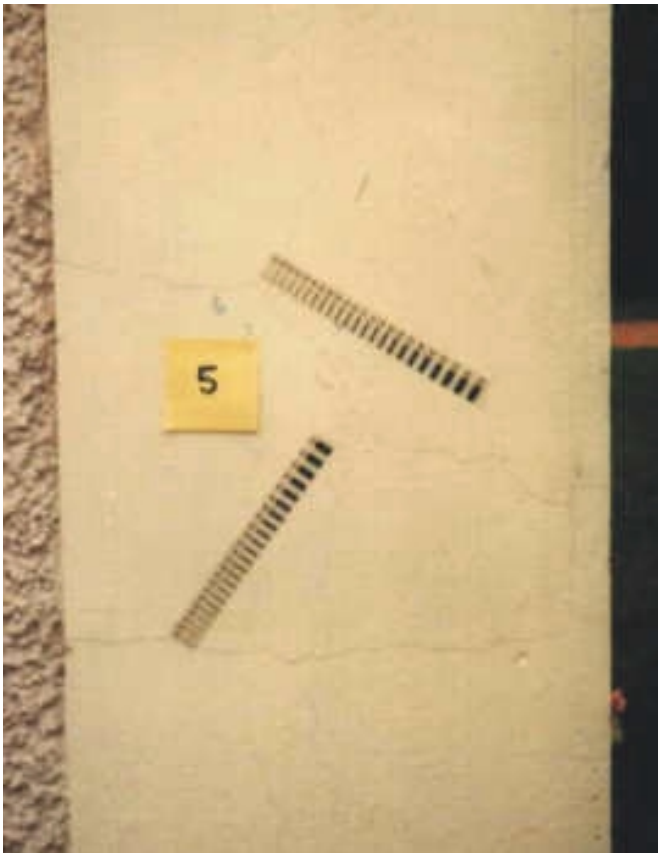
Netzartige Risse treten meist bei glatten Putzflächen auf, wenn durch das Glätten Bindemittel an die Oberfläche gezogen wird und oberflächennahe Putzzonen dadurch ein größeres Schwinden erfahren als tieferliegende. Bei strukturierten oder rauhen Putzoberflächen werden netzartige Risse nur in Sonderfällen beanstandet, da sie an diesen Oberflächen weniger störend wirken.

**Bild 5:**  
 Netzrisse an glatter Putzoberfläche

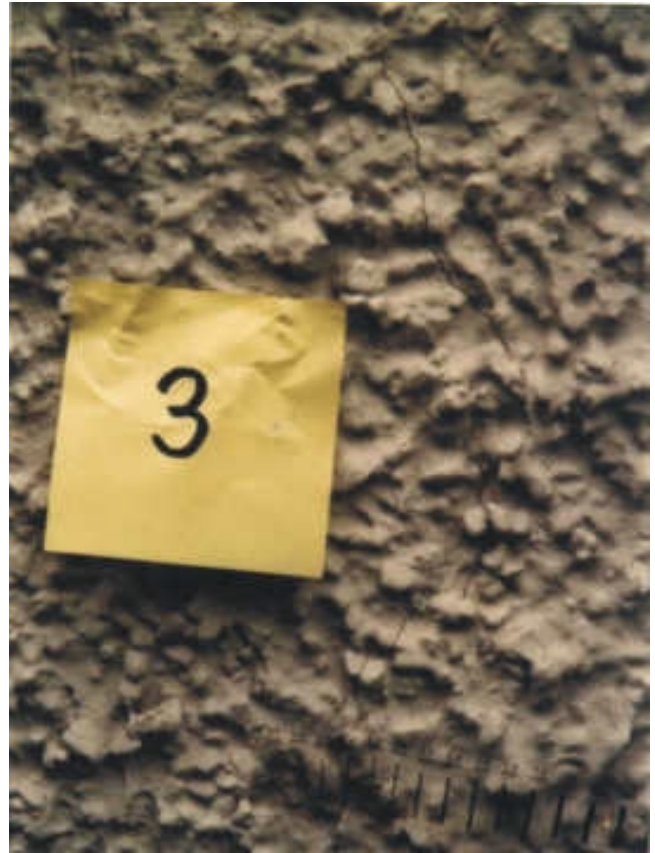
An “Rieselputzen“ auf Wärmedämmputzen werden Netzrisse festgestellt als Folge einer mangelhaften Nachbehandlung des Dämmputzes. Dabei traten zunächst am freiliegenden Dämmputz feine Risse auf, die vom nachfolgend aufgetragenen dünnen Oberputz nicht dauerhaft überbrückt werden konnten.

**Bild 6:**  
 Netzriß in Rieselputz auf gerissenem  
 Wärmedämmputz

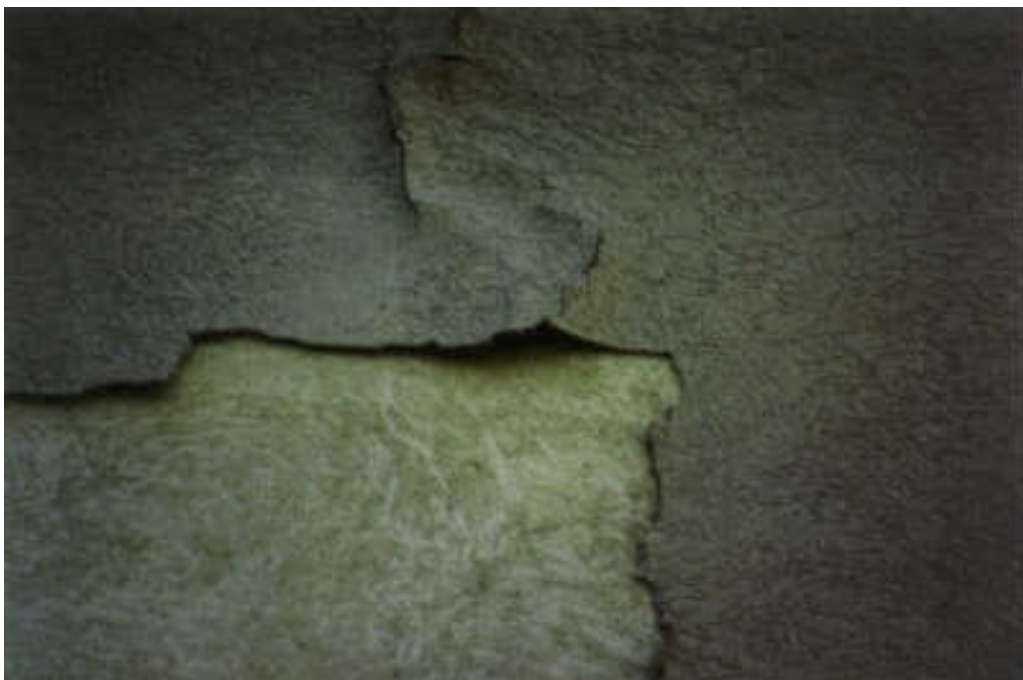
An Fassaden treten schollenartige Putz-ablsungen auf bei ungeeigneter Putzhaftung am Untergrund, beispielsweise wenn ein mineralischer Putz ohne besondere Vorkehrungen auf die glatte Oberflche eines Wrmedmmverbundsystemes aufgebracht wurde.

**Bild 7:** Flchenhafte Putzablsungen

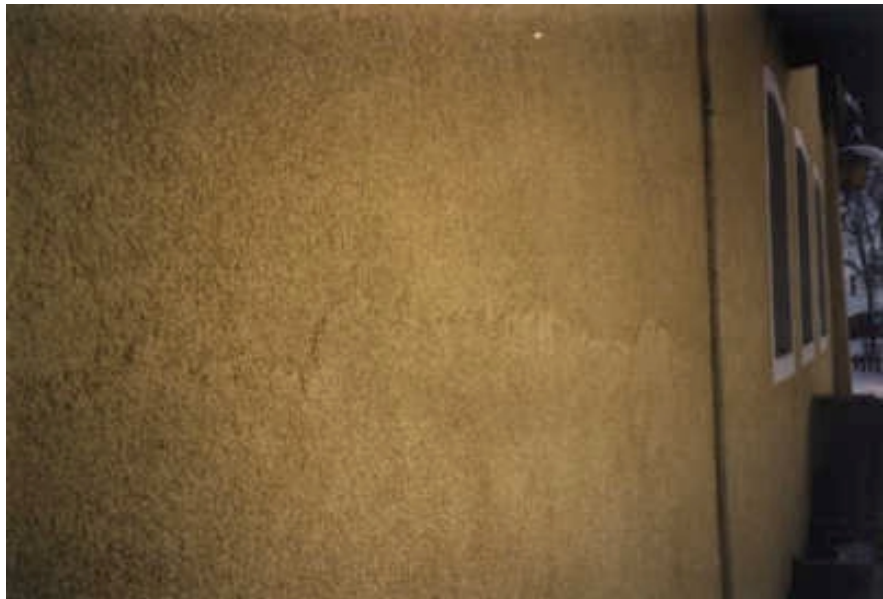
\* **Bild 8:**  
horizontale Putz-  
anschlußlinien in  
Höhe der Gerüst-  
etagen

In diesen Fällen ist die Ursache  
meist klar, eine nicht fachgerechte  
Putzausführung.

Es besteht zwar die Möglichkeit,  
diese "optischen" Mängel zu  
beseitigen durch vollflächiges  
Aufbringen eines zusätzlichen  
Edelputzes in Kornstärke über die gesamte Fassade, dennoch ist zu beachten, dass  
auch ohne diese umfassende Sanierungsmaßnahme die wichtige technische  
Funktion des Putzes

Als Maß für einen "angemessenen" Preisabzug kann beispielsweise der Aufpreis für  
einen besonderen Edelputz herangezogen werden.
