Norbert Glantschnigg

Untersuchungen zur Brandschadensfeststellung im Tauerntunnel

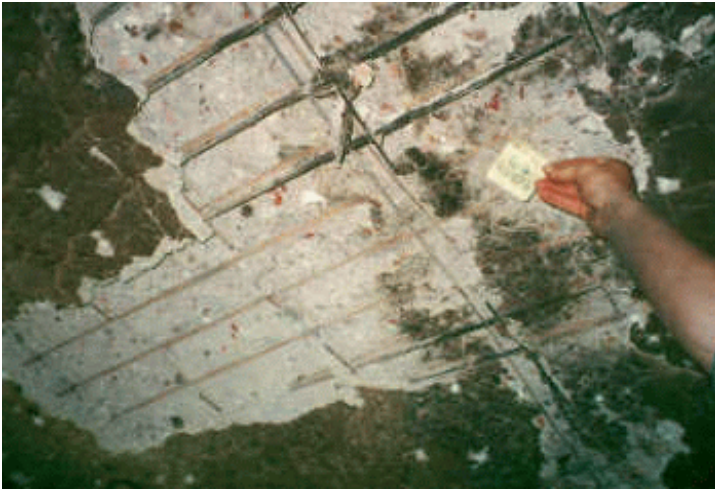
Nach den ersten Pressemeldungen eines "Einsturzes" des Tauerntunnels und in diesem Zusammenhang genannten Sanierungskosten war zunächst festzustellen, welche Bauteile eingestürzt oder einsturzgefährdet sind. Dabei zeigte sich, dass direkt am Brandherd ein Betonierabschnitt der Zwischendecke von den ulmenseitigen Auflagern abgestürzt und nur noch von den mittigen Ankerstangen gehalten war.

Abb. 1: Zwischendecke
"stark geschädigt"

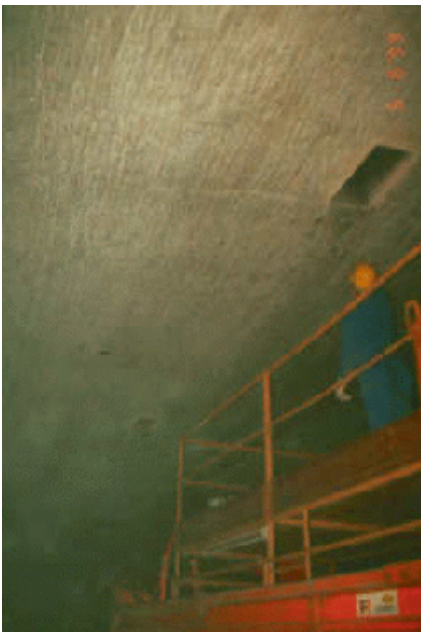
Abb. 2: Zwischendecke
"gering geschädigt"

Zur weiteren Beurteilung der ursprünglich als "gering geschädigt" eingestufteten Zwischendeckenbereiche wurden vergleichende Haftzugfestigkeitsprüfungen an der Untersicht der Zwischendecke durchgeführt. Dabei zeigte sich, dass Untersichtabschnitte mit Netzzissen durchwegs tiefer geschädigt waren als angenommen und der Bereich der "starken Schädigung" auf Grund der niedrigen Haftzugfestigkeiten des Betons an der Zwischendeckenuntersicht wesentlich erweitert werden musste.

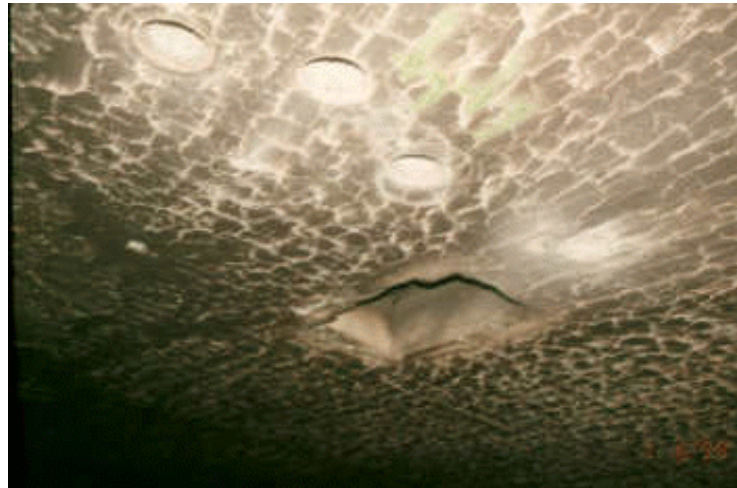
Abb. 3: Nahaufnahme
Zwischendecke
"gering geschädigt"

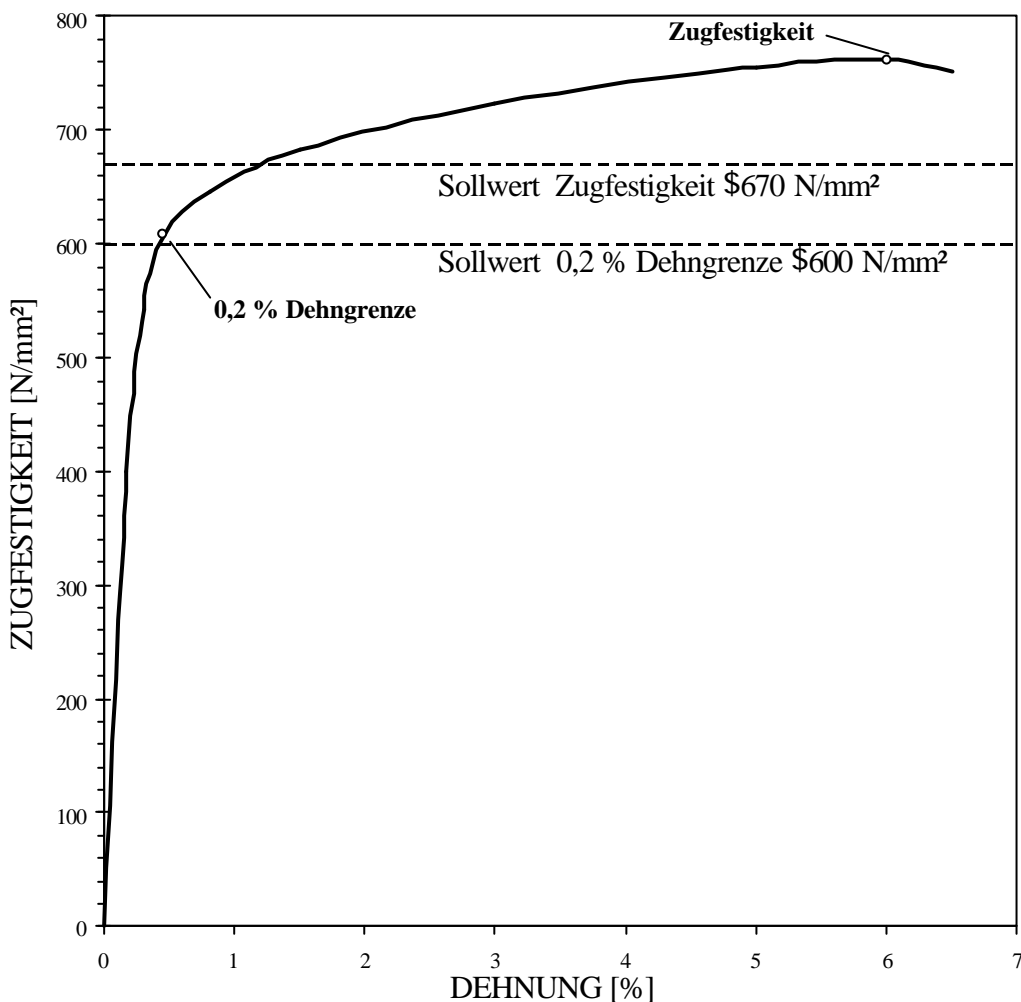
Für die ersten Entscheidungen zur Sanierung der Zwischendecke wurden Ankerstangen aus der Trennwand über der Zwischendecke ausgebaut und im Zugversuch geprüft. Die im Bauzustand mit ca. 3 cm Betondeckung geschützten Ankerstangen zwischen Zuluft- und Abluftkanal über der Zwischendecke zeigten auch im unmittelbaren Nahbereich zum Brandherd keine wesentlichen Beeinträchtigungen und erfüllten mit einer 0,2 % Dehngrenze von knapp über 600 N/mm² und einer Zugfestigkeit von 760 N/mm² auch nach dem Brand die Anforderungen der ÖNORM B 4200, Teil 7 an verwundenen Rippenstahl der Gruppe V (BSt 600) (Abb.: 4). Abstürze von Zwischendeckenabschnitten durch Versagen von Ankerstangen auf Grund der Hitzeeinwirkungen waren daher nicht zu erwarten.

Abb. 4: Zugversuch an Ankerstange

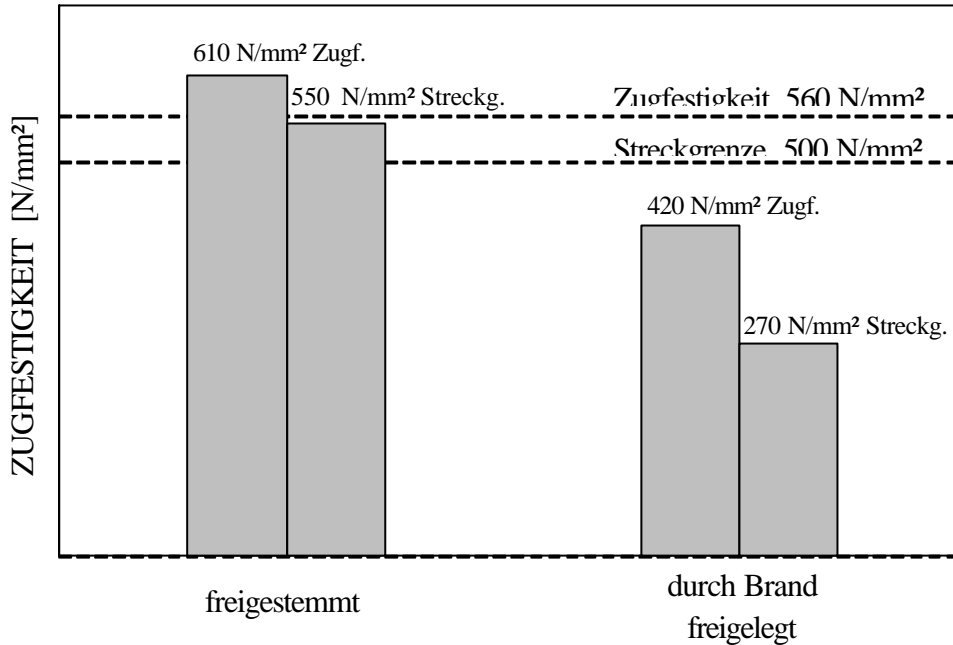
Abb. 5: Betonstahlproben aus der Zwischendecke

Nach dem Vorliegen der ersten Untersuchungsergebnisse der Ankerstangen über der Zwischendecke wurden aus unterschiedlich geschädigten Bereichen der Zwischendecken-untersicht Betonstahlproben entnommen und im Zugversuch geprüft. Im Vergleich zu den Güteeigenschaften der Betonstahlproben aus "nicht geschädigten" Bereichen, wo diese für die Probenentnahme freigestemmt wurden, wiesen die Proben aus "stark geschädigten" Bereichen wesentlich niedrigere Stahlzugfestigkeiten und Streckgrenzen auf (Abb.: 5). Es war daher in diesen Bereichen eine Betoninstandsetzung nicht zu empfehlen, dazu wären aufwendige Verstärkungsmassnahmen erforderlich gewesen.

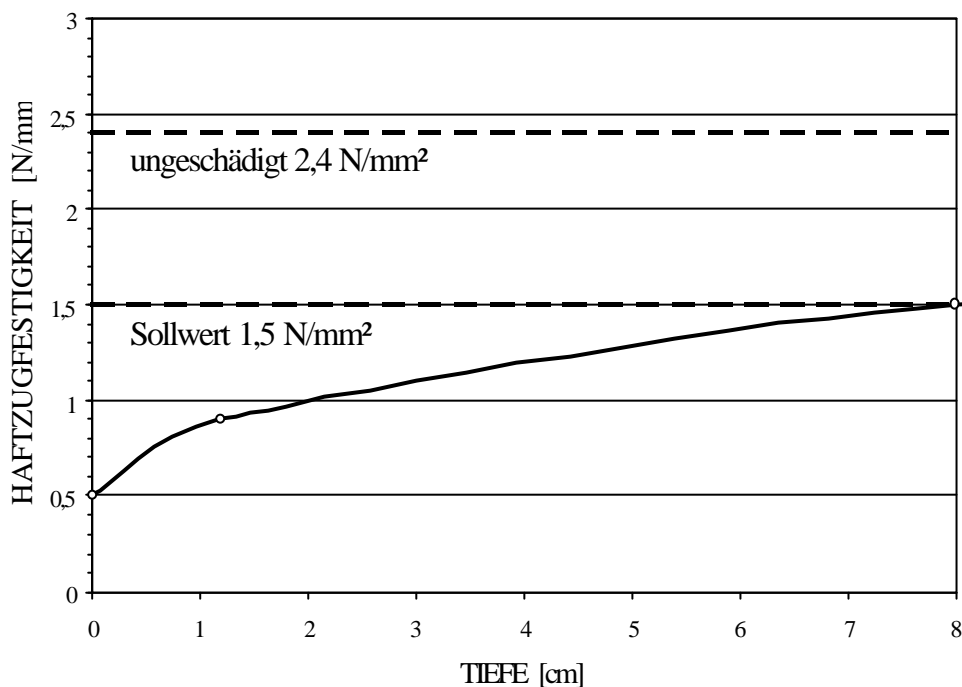
Das tatsächliche Ausmass der Schädigungstiefe des Tunnelinnenschalenbetons wurde durch stufenweise Haftzugfestigkeitsprüfungen in Tiefenstufen bis zu 8 cm unter der nach dem Brand vorhandenen Oberfläche festgestellt. Auf Grund der geringen Haftzugfestigkeiten des Betons an der geschädigten Oberfläche musste der Beton in "stark geschädigten" Bereichen bis zu 8 cm tief durch Abstemmen und Hochdruckwasserstrahlen entfernt werden, bevor der Instandsetzungs-Spritzbeton aufgebracht werden konnte (Abb. 7).

Abb. 7: Tunnelinnenschalenbeton

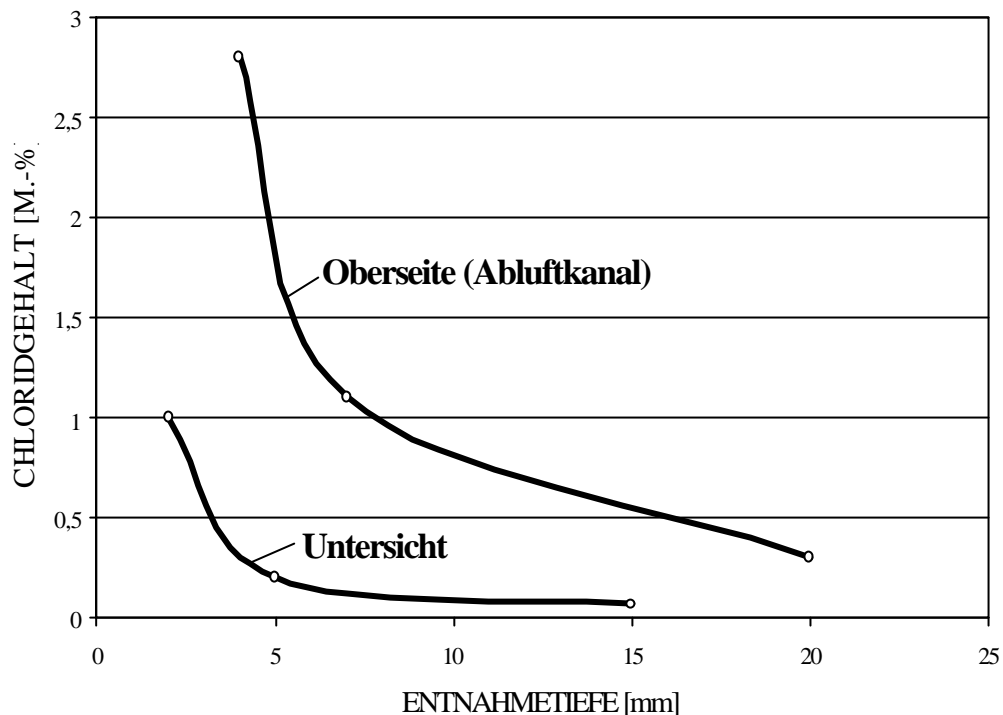
Ganz entgegengesetzt zu den mechanischen Kennwerten für die Brandschadensbeurteilung wurden die höchsten Chloridgehalte in den oberflächennahen Betonzonen (bis 5 mm Tiefe) nicht an der Unterseite der Zwischendecke über dem Brandherd sondern weit davon entfernt im Inneren des Abluftkanales mit mehr als 2 % der Zementmasse festgestellt. Auch das musste bei der Sanierung berücksichtigt werden.

Abb. 8: Chloridgehalte im Beton der Zwischendecke
