**Erforschung der Auswirkungen der Verwendung von Vorspritzmitteln und Fugenbändern auf das Gebrauchsverhalten einer Straße**

**BAUTECHNISCHE VERSUCHS- UND FORSCHUNGSANSTALT SALZBURG**

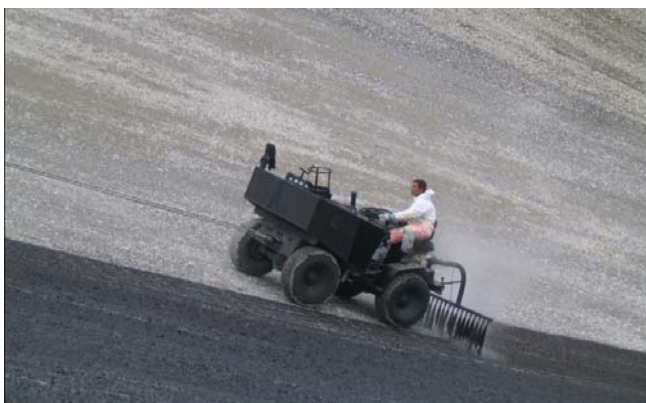
**Bild 1:** Rampenspritzgerät

Untersuchungsergebnisse zeigen, dass die Unterlage bei Beginn der Bauausführung (Beton, Asphalt, etc.) mittels Hochdruck-Wasserstrahl sorgfältig gereinigt werden muss. Anschließend soll die Bitumenemulsion gleichmäßig mit einem Rampenspritzgerät aufgetragen werden.

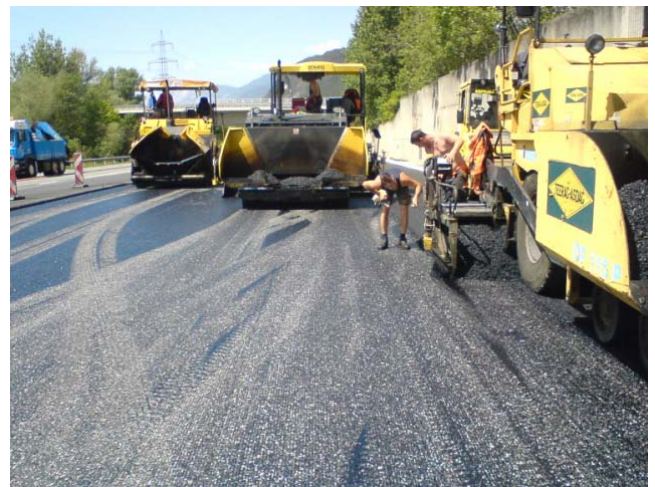
**Bild 2:** Befahrung der Vorspritzebene

Besonders zu achten ist dabei auf die Befahrung der Vorspritzebene während des Baustellenbetriebes. Durch Fahrten für die Mischgutzulieferung zum Fertiger kann durch die Reifen der LKW's die Haftbrücke beschädigt, verschmutzt und auch eventuell abgetragen werden.

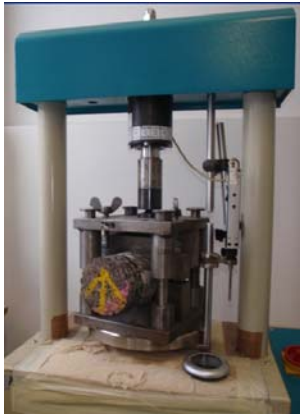
Der Nachweis eines ausreichenden Lagenverbundes kann durch die Feststellung der Schubfestigkeit oder Haftzugfestigkeit erfolgen.

*Schubfestigkeit*

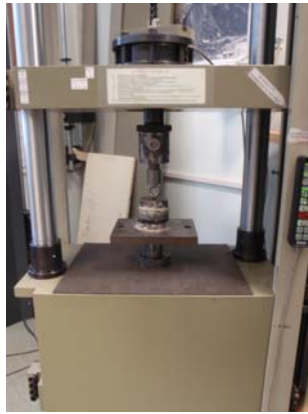
*Haftzugfestigkeit*

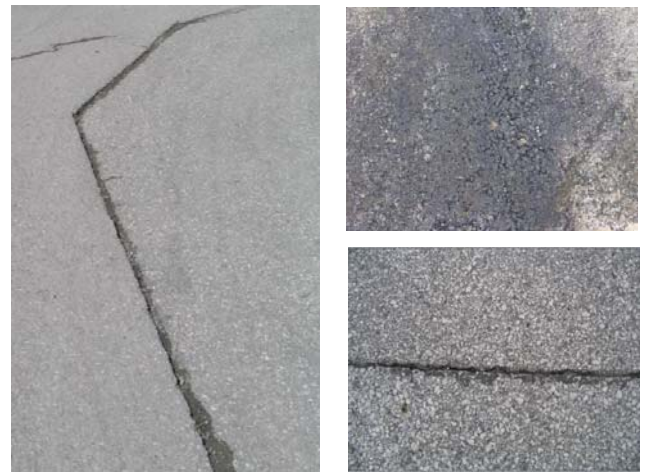
**Bilderkette 6:**

Im Zuge des Baufortschrittes können ohne Fugenbänder durch den Einbau einer neuen "heißen Asphalttschicht", neben einer bereits bestehenden "kalten Asphalttschicht", Hohlräume entstehen, in die Oberflächenwasser eindringt. Auch Tausalz dringt in die darunter liegende Asphalttschicht ein und führt zu einer zusätzlichen Schädigung des Bindemittel-Gestein-Gefüges. Die Bindemittelhaftung verschlechtert sich dadurch und es kann zu Kornausbrüchen in der Asphalttschicht kommen.

*Schadstellen (offene- klaffende Nähte, Ausmagerungen)*
