ERFORSCHUNG DER AUSWIRKUNGEN VON HAGELSCHLAG AUF BLECHDÄCHERN MITTELS MIKROSKOPIE

Ende Juli 2009 gingen in Salzburg im nördlichen Flachgau starke Hagelunwetter nieder. Die Dacheindeckungen wurden durch die mehrere Zentimeter großen Hagelkörner dementsprechend belastet.

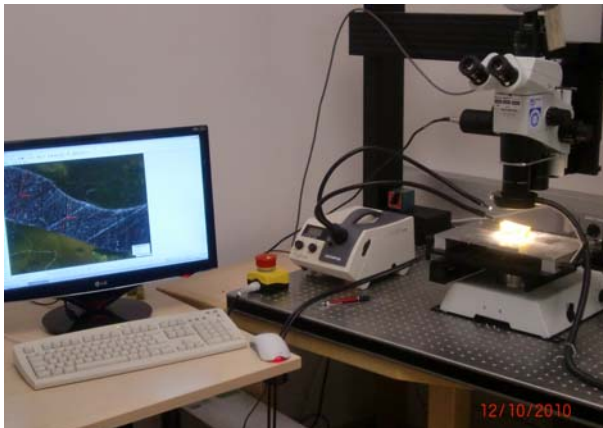
Die Anschliffe werden mit dem Stereomessmikroskop (optische Vergrößerung 108-fach) mit modernem, digitalem Aufnahme- und Bildverarbeitungssystem vermessen und dokumentiert.

Abbildung 2: Stereo Messmikroskop mit Bildbearbeitung

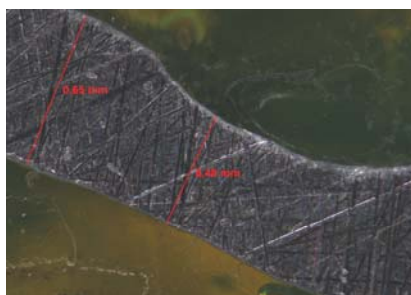
Abbildung 5: Mikroskopische Vermessung der Stahlblechdicken und Dokumentation der oberflächigen Lackbeschichtung bzw. Verzinkung.

Blechdicke [mm]		Dellentiefe [mm]	Verlängerung des Bleches bezogen auf die Ausgangslänge [%]
	„ungestörter“ Bereich	„gestörter“ Bereich		
Stahlblech	0,66	0,65/0,48	1,11	3,7
	0,69	0,64	1,58	1,5
	0,70	---	---	---
Alublech	0,71	0,67	2,14	2,5
	0,70	0,69	1,91	2,2
	0,74	---	---	---
Alublech	0,70	0,68	1,20	1,2
	0,74	0,64/0,60	3,56	3,9
	0,70	---	---	---

Tabelle 1: Dokumentation der mikroskopischen Vermessungen gemäß Abbildung 4 und 5
