## **SCHÄDEN UND MÄNGEL AN PUTZEN**

### **Ursachen und Bewertung von Schadensbildern**

*Norbert GLANTSCHNIGG*

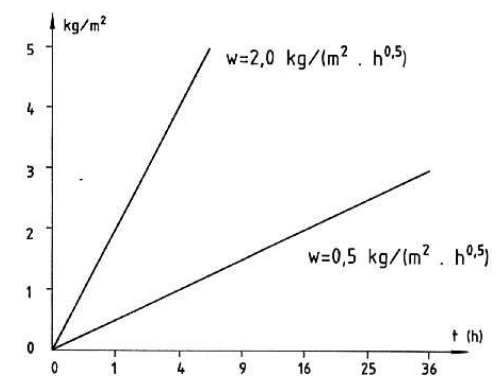
Wasseraufnahmekoeffizienten

Haarrisse im Sinne der Werkvertragsnorm nach (1) sind Risse, die die Funktion des Putzes nicht beeinträchtigen. Eine eventuelle Beeinträchtigung der wesentlichsten Putzeigenschaft "Feuchteschutz des Wandaufbaues" kann prüftechnisch durch vergleichende Bestimmung der kapillaren Wasseraufnahme im Bereich von Rissen und in ungerissenen Putzbereichen nachgewiesen, oder widerlegt werden.

wasserabweisend  $w < 0,5 \text{ kg}/(\text{m}^2 \cdot \text{h}^{0,5})$   
 wasserhemmend  $w < 2,0 \text{ kg}/(\text{m}^2 \cdot \text{h}^{0,5})$

Wird dabei kein nennenswerter Unterschied festgestellt, so ist eine Beurteilung als "unwesentlicher" Mangel möglich und verbleibt eine angemessene Preisminderung für die Beeinträchtigung des Erscheinungsbildes.

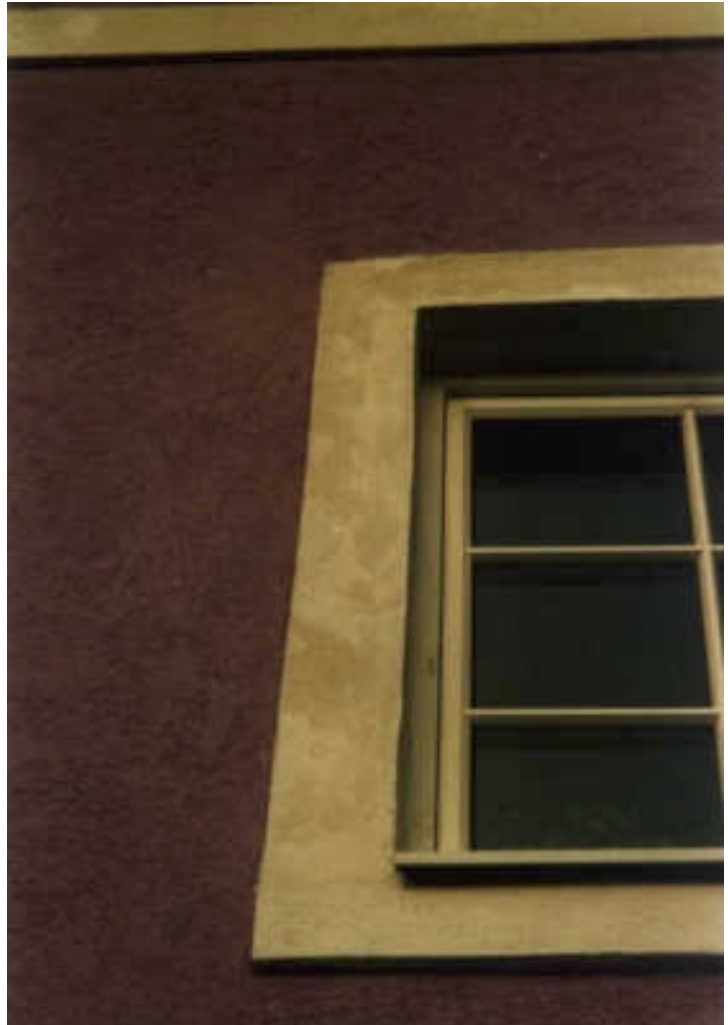
Die Prüfung der Winkelrechtigkeit erfolgt mit einem Metallwinkel und es ist dabei der  
jeweils längere Schenkel als Bezug für das Nennmaß zu nehmen.

In durchgeführten Bauwerksprüfungen nach (3) ergaben sich bei diesen Prüfungen häufig in ein und derselben Raumecke zulässige oder unzulässige Abweichungen von der Winkelrechtigkeit, je nachdem ob der kurze Schenkel als Winkel an der linken oder an der rechten Wandfläche angehalten wurde. Dies war darauf zurückzuführen, dass der längere Schenkel örtlich vorhandene Unebenheiten der Putzflächen leichter überbrückte als der kürzere. Es war daher ein direkter Einfluß örtlich vorhandener Putzebenen auf die Beurteilung Winkelrechtigkeit gegeben, der ausgeschaltet werden mußte.

Aufgrund der bisherigen Erfahrungen nach (3) ist unbedingt zu empfehlen, die Prüfung der Winkelrechtigkeit mit einem gleichschenkeligen Winkel, z.B. mit einer Schenkellänge von 50 cm, durchzuführen. Dadurch wird ausgeschlossen, dass sich bei ein und derselben Raumecke unterschiedliche Stichmaße für die Beurteilung der Winkelrechtigkeit ergeben. Die Messung des Stichmaßes ist jeweils am Ende des Schenkels durchzuführen und auf Einhaltung des Toleranzmaßes von maximal 4 mm zu beurteilen.
