BAUTECHNISCHE VERSUCHS- UND FORSCHUNGSANSTALT SALZBURG

**SCHÄDEN UND MÄNGEL AN BAUTEN
AUS BETON UND STAHLBETON**

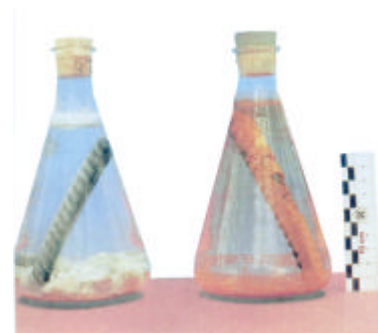
Betonstahl in
alkalischer Lösung Wasser

Die beiden Reagenzgläser zeigen deutlich den Unterschied zwischen einem Stahl in alkalischem Medium (im linken Glas), wie es das Porenwasser im Beton auf Grund des hohen pH-Wertes darstellt und dem nicht mehr korrosionsschutztem Stahl in reinem Wasser (im rechten Glas) nach der Karbonatisierung des Betons.

Karbonatisierung des Betons:

Kalziumhydroxid im Porenwasser pH = 12-13 + Kohlendioxid der Luft = Kalziumkarbonat + Wasser pH=7

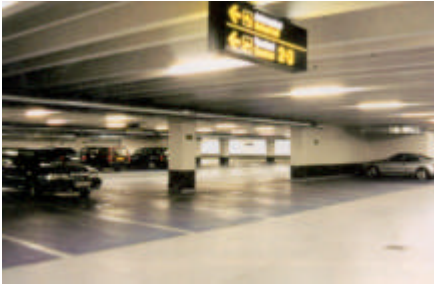
Tiefgarage im Grundwasser

Eine weitere Charakteristik der Bauten aus Beton und Stahlbeton des 20. Jahrhunderts ist die Errichtung von Tiefgaragen, auch im Grundwasser. Dass eine ständig wirkende Beanspruchung mit drückendem Wasser keine Ausführungsfehler verzeiht, musste man bald erkennen, egal ob mit „weißen Wannen“ aus wasserundurchlässigem Beton mit Fugenbändern oder mit „schwarzen Wannen“ mit außenliegender bituminöser Abdichtung gearbeitet wurde.

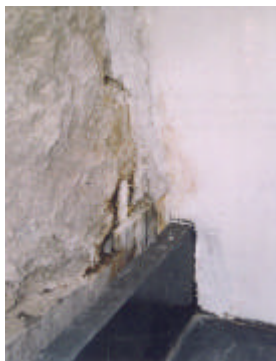
Wassereintritt

Ausführungsfehler können natürlich bei jedem Gewerk auftreten, im Beton- und Stahlbetonbau des 20. Jahrhunderts gab es diese jedoch besonders bei anspruchsvollen Bauwerken öfter als es die Gewinnspanne der ausführenden Unternehmen zugelassen hätte. Erst das Motto „es genügt nicht zu wissen, wie es geht, man muss es auch tun“ hat geholfen, diese Ausfälle zu minimieren, wobei die Industrie mit der Lieferung ausgereifter technischer Hilfsmittel einen großen Beitrag geleistet hat.
