**BAUTECHNISCHE VERSUCHS- UND FORSCHUNGSANSTALT SALZBURG**A-5020 Salzburg, Alpenstraße 157 - Tel (+43)0 662/ 621758*0, Fax (+43)0 662/ 621758*199 - e-mail: info@bvfs.at, Internet: www.bvfs.at**Liebe Leser!**

**SCHÄDEN UND MÄNGEL AN BAUTEN
AUS BETON UND STAHLBETON**

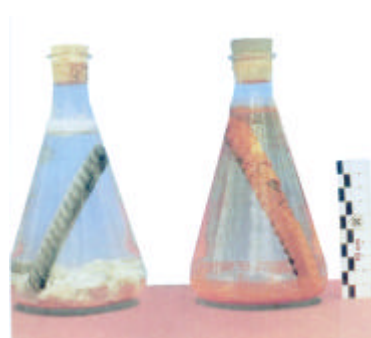
Betonstahl in
alkalischer Lösung Wasser**Karbonatisierung des Betons:**

Kalziumhydroxid im Porenwasser pH = 12-13	+	Kohlen- dioxid der Luft	=	Kalzium- karbonat	+	Wasser pH=7
---	---	-------------------------------	---	----------------------	---	----------------

Die beiden Reagenzgläser zeigen deutlich den Unterschied zwischen einem Stahl in alkalischem Medium (im linken Glas), wie es das Porenwasser im Beton auf Grund des hohen pH-Wertes darstellt und dem nicht mehr korrosionsschutztem Stahl in reinem Wasser (im rechten Glas) nach der Karbonatisierung des Betons.

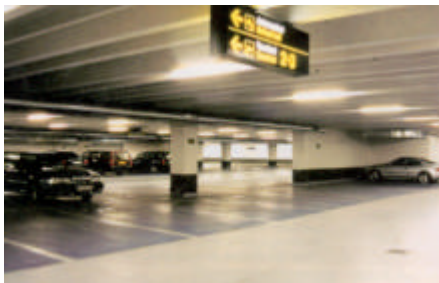
Tiefgarage im Grundwasser

Eine weitere Charakteristik der Bauten aus Beton und Stahlbeton des 20. Jahrhunderts ist die Errichtung von Tiefgaragen, auch im Grundwasser. Dass eine ständig wirkende Beanspruchung mit drückendem Wasser keine Ausführungsfehler verzeiht, musste man bald erkennen, egal ob mit „weißen Wannen“ aus wasserundurchlässigem Beton mit Fugenbändern oder mit „schwarzen Wannen“ mit außenliegender bituminöser Abdichtung gearbeitet wurde.

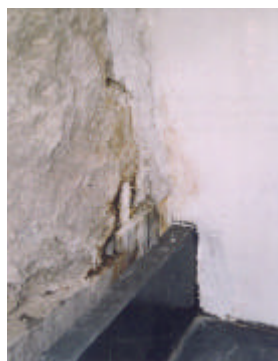
Wassereintritt

Ausführungsfehler können natürlich bei jedem Gewerk auftreten, im Beton- und Stahlbetonbau des 20. Jahrhunderts gab es diese jedoch besonders bei anspruchsvollen Bauwerken öfter als es die Gewinnspanne der ausführenden Unternehmen zugelassen hätte. Erst das Motto „es genügt nicht zu wissen, wie es geht, man muss es auch tun“ hat geholfen, diese Ausfälle zu minimieren, wobei die Industrie mit der Lieferung ausgereifter technischer Hilfsmittel einen großen Beitrag geleistet hat.
