Dipl.-Ing. Norbert Glantschnigg

Allgemein beeideter gerichtlicher Sachverständiger für Bauwesen

Infrarotthermographische Messungen in der Bautechnik Praktische Anwendungsfälle für Sachverständige

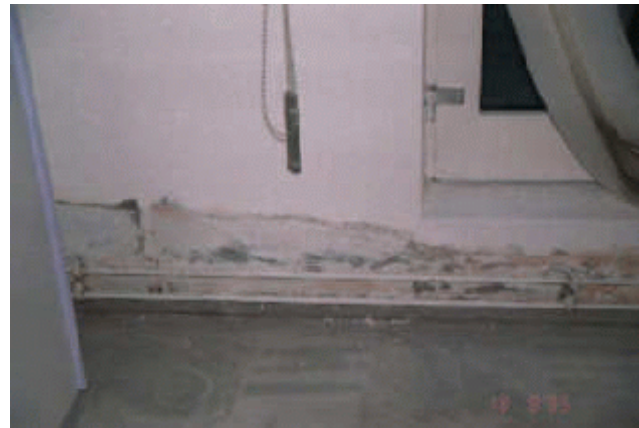
Bei Durchfeuchtungsschäden an Bauteilen ist die Klärung der Ursachen der Durchfeuchtung vor einer eventuellen Sanierung erforderlich und muß festgestellt werden, ob und wie weit ein Feuchtenachschub gegeben ist. Weiteres ist das Ausmaß der betroffenen Bauteile festzustellen.

Infrarotthermographische Bildaufnahmen zu Anwendungsfall (1) zeigen eventuell vorhandene Wassereintritte im Bereich des Anschlusses der Außenwand an die Bodenplatte, Fehlstellen in der Bodenplatte selbst und Durchfeuchtungen des Estriches.

Infrarotthermographische Bildaufnahmen zeigen Problemstellen und Wassereintrittswege auf. Die Ergebnisse sind durch Feuchtegehaltsprüfungen mit der Darr-Methode zu verifizieren.

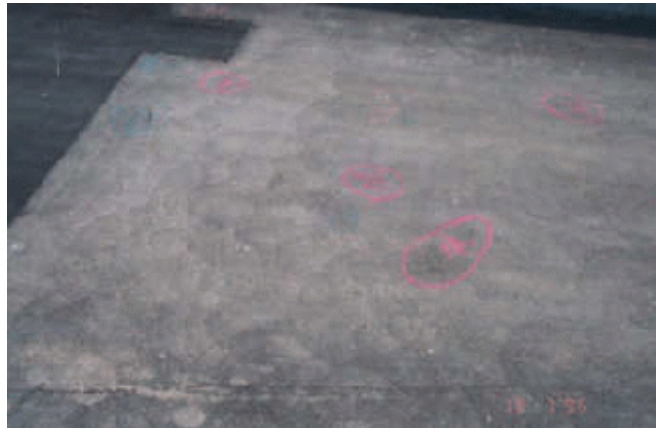
Bituminöse Abdichtungen auf Betonbauwerken (z.B. auf Brücken oder in Unterführungen) können unter bestimmten Randbedingungen Ablösungsschäden zeigen. Es ist zu klären, welches Ausmaß diese Ablösungen aufweisen und ob dieses Ausmaß noch toleriert werden kann.

Durch die flächenhafte Feststellung der unterschiedlichen Temperaturableitung in den Untergrund lassen sich abgelöste Bereiche eingrenzen, in diesen Bereichen erwärmt sich die Oberfläche mehr als in Bereichen mit gutem Untergrundverbund.

Der Einsatz der Infrarotthermographie bei der flächenhaften Bauwerksuntersuchung an Beschichtungen zeigt Unregelmäßigkeiten auf, deren Auswirkungen in punktuellen Bauwerksuntersuchungen festgestellt werden kann.

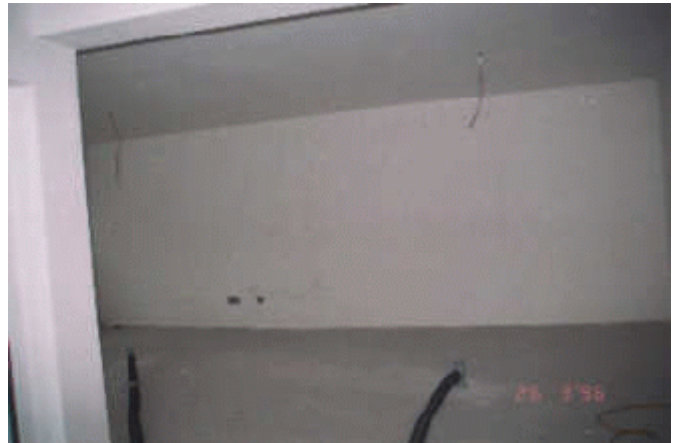
In wasserdichten Bauwerken (z.B. Keller und Tiefgaragen im Grundwasser) können Durchfeuchtungen in Bereichen auftreten, die nicht an den Wassereintrittsstellen direkt liegen. Die Lage und das Ausmaß dieser Wassereintrittsstellen ist zu orten.

Die infrarotthermographischen Bildaufnahmen zeigen Lage und Ort der Wassereintrittsstellen.

Die flächenhafte Bauwerksuntersuchung mit der Infrarotthermographie zeigt rasch und zerstörungsfrei Mangelstellen auf.

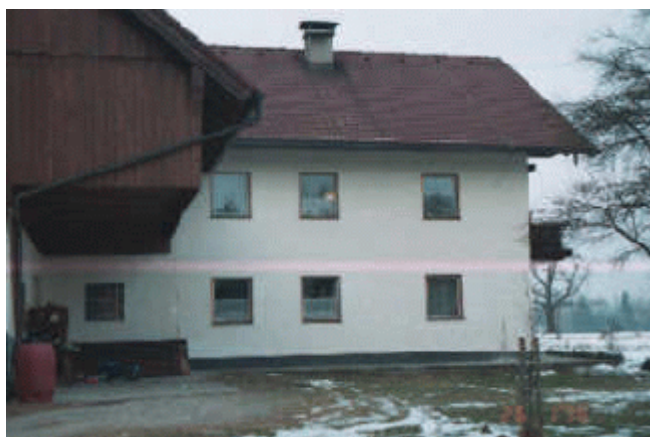
Wenn die Wärmedämmung von Außenbauteilen eines Gebäudes Unregelmäßigkeiten aufweist, entstehen Temperaturschwankungen an den Oberflächen der Konstruktion. Anhand der Oberflächentemperatur sind daher Wärmebrücken nachweisbar, die durch konstruktive Verbesserungen behoben werden können.

Die Infrarotthermographie zeigt Lage, Ausmaß und Auswirkung fehlerhafter Wärmedämmung.

Die vollflächige infrarotthermographische Untersuchung von Fassaden und Dächern zeigt Problemstellen mit fehlerhafter Wärmedämmung an Bauwerken rasch und zuverlässig auf. Für zielführende Sanierungsvorschläge sind Sondierungsbohrungen und endoskopische Untersuchungen erforderlich.

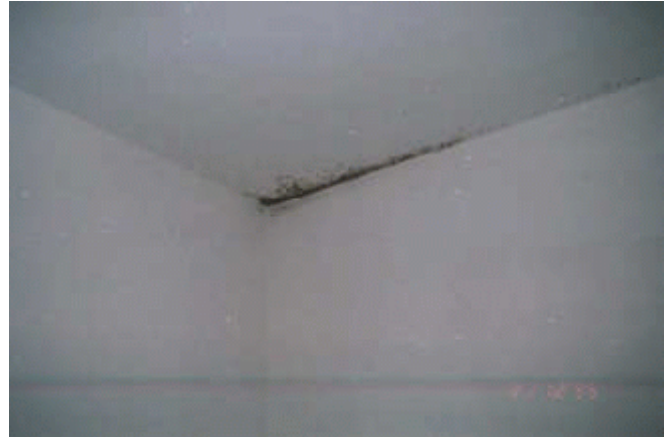
Bei Schimmelbildungen in Raumecken ist die Frage zu klären, ob eine Wärmebrücke zu unzulässig niedrigen Oberflächentemperaturen führt oder andere Einflüsse (Nutzerverhalten, Lüftung) für die Schimmelbildungen maßgebend sind.

Die Infrarotthermographie ermöglicht den Nachweis eventuell vorhandener fehlerhafter Wärmedämmung.

Durch infrarotthermographische Bildaufnahmen kann die Verantwortlichkeit von Schimmelbildungen in Wohnräumen (mangelhafte Baukonstruktion oder fehlerhaftes Nutzerverhalten) eindeutig geklärt werden. Ergänzende Raumklimamessungen mit elektronischer Datenerfassung über längere Beobachtungszeiträume sind erforderlich.

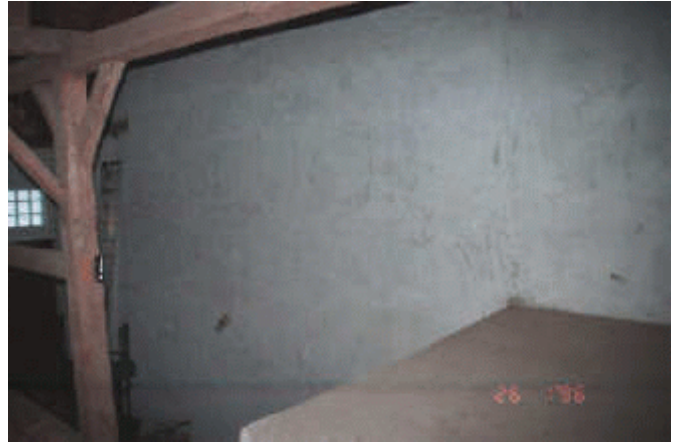
Insbesondere bei Umbaumaßnahmen in Altbauten treten immer wieder Schäden an Rohrleitungen durch Anbohren, Anstemmen und sonstige mechanische Beeinträchtigung auf.

Die genaue Lage von (auch mit geringen Temperaturunterschieden zur angrenzenden Umgebung) Rohrleitungen in unzugänglichen Bauteilen ist einfach feststellbar.

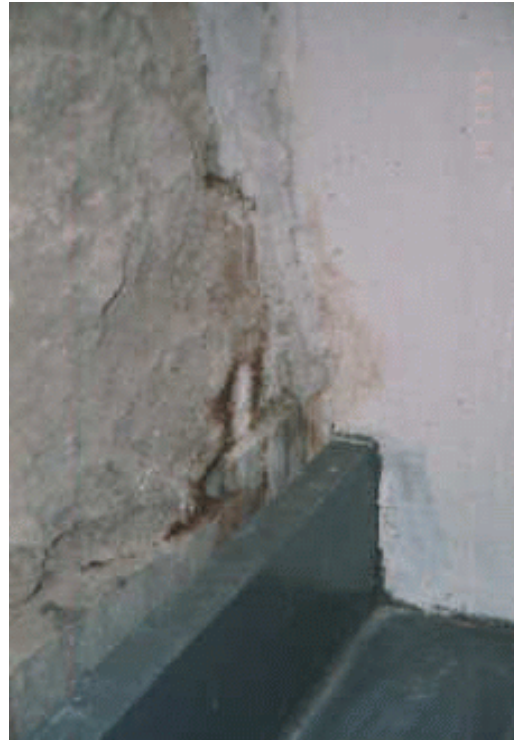
Im innerstädtischen Tiefbau (Tiefgaragen, Keller) werden Schlitzwände als baugrubenschließende Dichtelemente eingesetzt und örtliche Wassereintritte durch Inhomogenitäten in der Schlitzwand oft nur oberflächlich "saniert".

Die Infrarotthermographie zeigt auf, ob und wie weit die oberflächliche "Sanierung" an Schlitzwänden als "ausreichend dauerhaft" bewertet werden kann.

Örtliche Wassereintrittsstellen an Schlitzwänden im Grundwasser führen zu Mängelrügen der Bauherren und in weiterer Folge zu "Sanierungsmaßnahmen" der ausführenden Firmen. Durch die Infrarotthermographie kann der Nachweis geführt werden, ob oberflächliche Sanierungsmaßnahmen ausreichen.

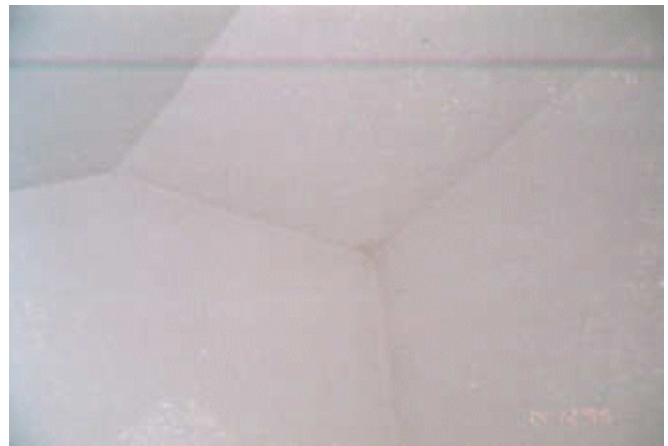
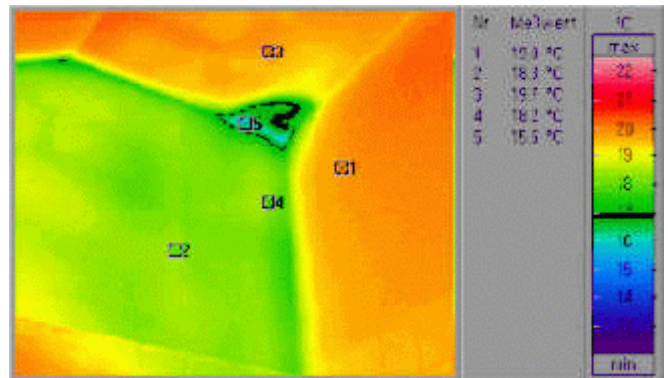
In der Althausrevitalisierung erfolgt oftmals der Ausbau bisher nicht genutzter Dachböden ohne eine vollständige Erneuerung der Dachdeckung, im Bereich der Salzburger Innenstadt von Blechdächern. Nicht selten treten dabei Beeinträchtigung der neu geschaffenen Wohnräume durch bisher nicht beobachtete Feuchtedurchtritte auf.

Die Infrarotthermographie ermöglicht die Feststellung von Wassereintritten durch bestehende Blechdächer, die vor dem Ausbau des Dachraumes aufgrund der fehlenden Nutzung nicht beachtet worden sind.

Die in der Infrarotthermographie festgestellten Problembereiche sind hinsichtlich der vorhandenen Schwachstellen (z.B. ungenügende Falzhöhen von Verblechungsanschlüssen und daraus resultierenden Rückstausituationen bei Vereisung und Tauwetter) zu untersuchen.

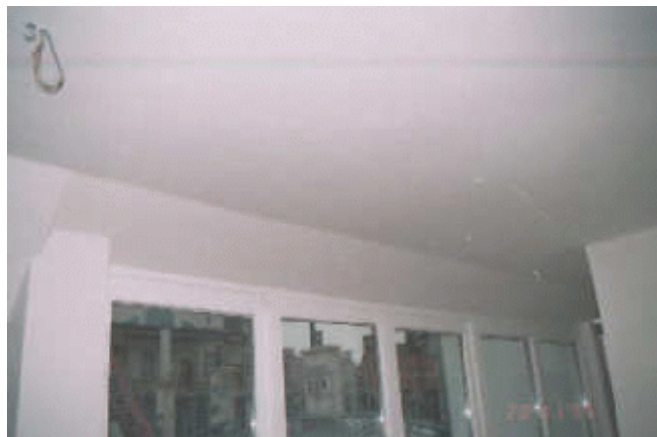
Dachbodenausbauten mit Gipskarton-Ständerwänden werden oftmals später vom Nutzer hinsichtlich ungenügender Wärmedämmung der Ausbauteile beanstandet. Durch die Infrarotthermographie kann Klarheit darüber geschaffen werden, ob diese Beanstandungen (und eventuelle Preisabzüge) gerechtfertigt sind.

Bei fehlerhafter Verlegung der Wärmedämmung in Gipskarton-Ständerwänden zeigen sich die Fehlstellen als Wärmebrücken.

Durch Sondierungsbohrungen und endoskopische Untersuchungen können die konstruktiven Ursachen der in der Infrarotthermographie festgestellten Wärmebrücken geortet werden. Im Zuge des Forschungsprojektes zeigten sich dabei auch handwerkliche Fehlleistungen nachfolgend tätiger Firmen, z.B. daß bei Installationen vorher versetzte Wärmedämmungen entfernt und nicht wieder verlegt worden sind.

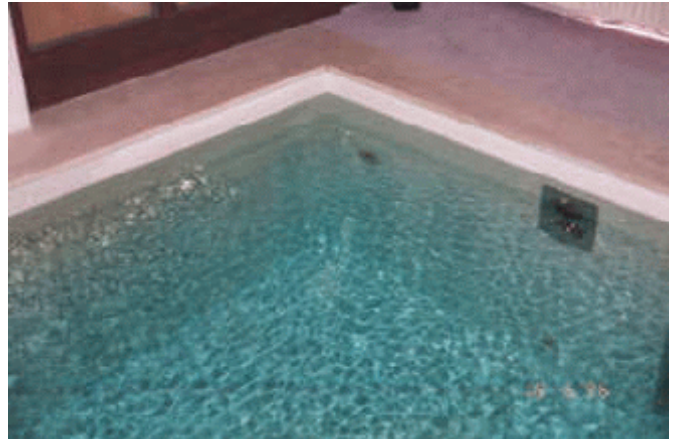
In der Schwimmbadtechnik erfolgt die Wasseraufbereitung durch Filterung und Chlorung. Die Strömungsverhältnisse und insbesondere die Zeitdauer der vollständigen Wasserdurchmischung bestimmen die Zeitspanne zwischen Einsetzen der Chlorung und optimaler Wirkung.

Die Temperaturunterschiede zwischen dem in Schwimmbecken einströmenden (frisch gechlorten) Wasser und dem im Schwimmbecken vorhandenen Wasser lassen sich durch infrarotthermographische Bildaufnahmen darstellen.

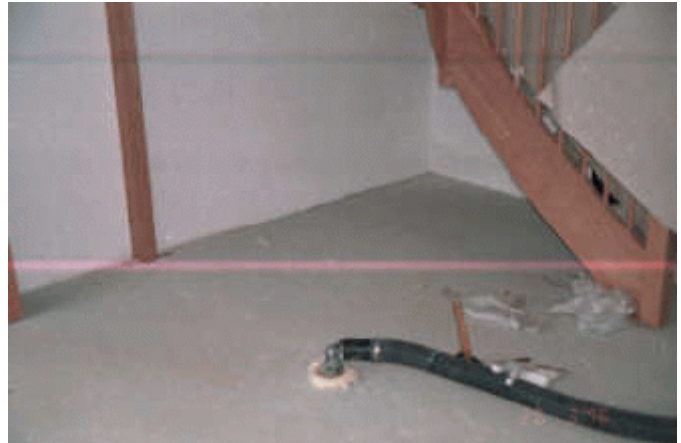
Nach Durchfeuchtungen von Fußbodenkonstruktionen durch Wassereintritte oder Rohrbrüche ist eine natürliche Abtrocknung nur schwer möglich. Durch Einblasen von warmer, trockener Luft kann die Fußbodenkonstruktion vollflächig abgetrocknet werden.

Durch die Temperaturunterschiede an der Estrichoberfläche, bzw. den Ausströmungsöffnungen an den Estrichrändern, kann die vollflächige Wirkungsweise der Trocknungsmaßnahme nachgewiesen werden.

Ergänzend zu den infrarotthermographischen Messungen sind in den erkennbaren "Kaltzonen" Probenahmen des Estriches und der darunterliegenden Beschüttungs- bzw. Dämmmaterialien durchzuführen und der Feuchtegehalt mittels Darr-Methode zu bestimmen.

Durch den Einsatz der Infrarotthermographie kann die Wirkungsweise von Austrocknungsmaßnahmen über große Flächen beurteilt werden. Zudem sind Probenahmestellen zur Ermittlung von Restfeuchtigkeiten gut eingrenzbar.
