**ERKENNTNISSE ZUR WINTERGLÄTTE OHNE VEREISUNG AUF ASPHALTFAHRBAHNDECKEN**

## BAUTECHNISCHE VERSUCHS- UND FORSCHUNGSANSTALT SALZBURG

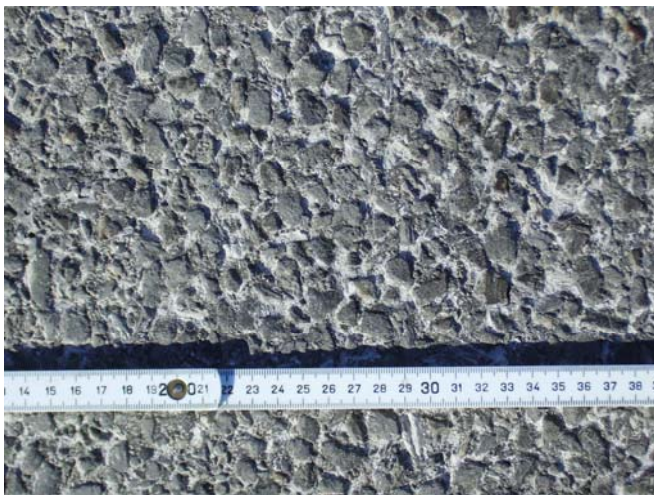
Unter der „Winterglätte“, insbesondere auf Asphaltfahrbahndecken, versteht man nicht die Vereisung, sondern einen winterlichen Fahrbahnzustand bei Temperaturen unter ca. -5°C. Dabei ist die Fahrbahnbelagsoberfläche aufgetrocknet, aber mit Restsalz und normalem Straßenschmutz verunreinigt.

Trotz einer guten Makrorauheit der Asphalt-Deckschicht (im Bild SMA11LM mit Diabas-Edel-Hartsplittkörnung) ist dieser Zustand nicht einer „trockenen“ Fahrbahn gleichzusetzen, weil hohe Restsalzmengen darauf vorhanden sind und auch vorhanden sein müssen, weil sonst

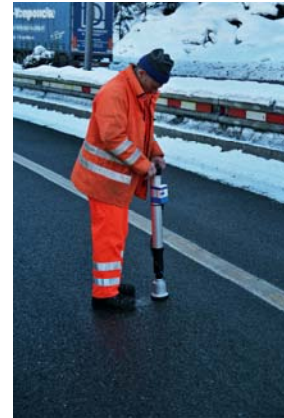
*Messung der Restsalzmenge*

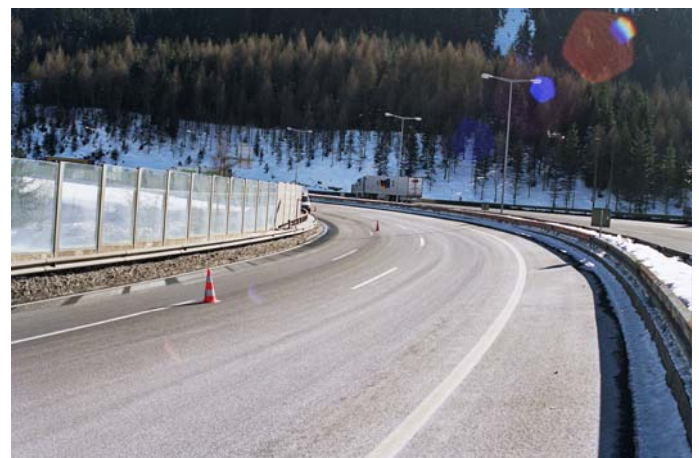
Die zusätzliche Verunreinigung der Fahrbahndecken mit normalem Straßenschmutz und Reifenabrieb verbleibt im Winter bei niedrigeren Temperaturen länger auf der Fahrbahn, weil die reinigende Wirkung des Regens, wie in der warmen Jahreszeit, nicht eintritt. Eine maschinelle Nassreinigung der Fahrbahndecke ist ebenfalls nicht möglich, weil dadurch einerseits die aus Sicherheitsgründen erforderliche Restsalzmenge davon entfernt werden und andererseits unmittelbar nach der Nassreinigung Vereisungen auftreten würden. Dies ist bei der Beurteilung des winterlichen Fahrbahnzustandes der „Winterglätte“ zu beachten.

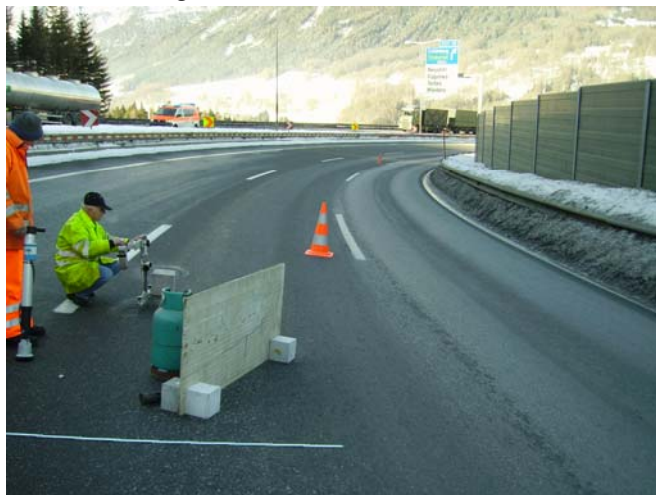
einem aus der Sicht der verunfallten Fahrer ungenügenden Winterdienst, sondern auch mit einer vermuteten generellen zu geringen Griffigkeit der Fahrbahndecke begründet. Zur Verifizierung dieser Vermutung eignen sich Griffigkeitsmessungen mit dem SRT-Pendelgerät.

Bei der Prüfung mit diesem Skid-Resistance-Tester gemäß DIN EN 1341 wird die Reibungsenergie gemessen und lässt sich daraus die Griffigkeit der Fahrbahnoberfläche einordnen und bewerten.

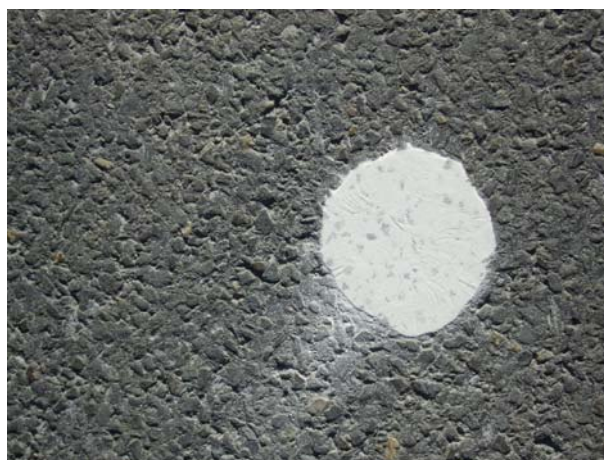
Eine weitere Methode zur Beurteilung der Griffigkeit einer Fahrbahnoberfläche ist die Messung der Rautiefe mit der Sandfleckmethode wie nachfolgend abgebildet.
