Bauwesen und Sicherheitsforschung

# Bautechnische Sanierungshilfe bei Heizölaustritten durch Hochwasser

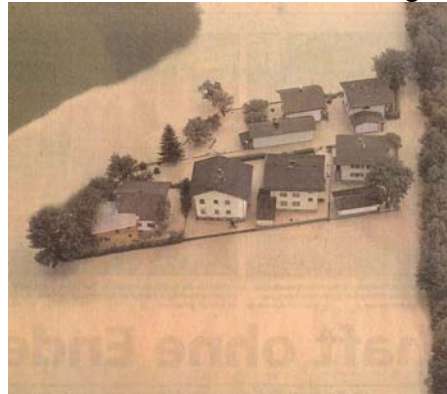
Durch die Flutung der Tankräume im Keller sind in vielen Objekten die Heizöltanks aufgeschwommen und umgekippt und wurden sie dadurch entleert.

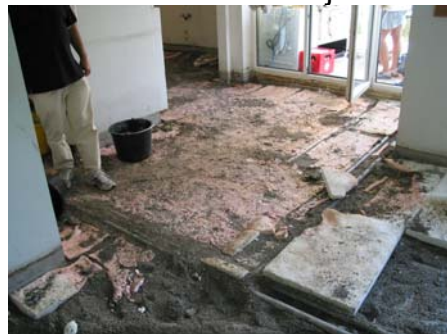
Da sich bei einigen exponiert gelegenen Wohnhäusern Hochwasserstände eingestellt haben, die mehrere Dezimeter über den Fußböden der Wohnräume im Erdgeschoss lagen, ergaben sich durch die Beaufschlagung mit dem ölhaltigen Wasser teilweise dramatische Schadensbilder und war in erster Reaktion der Betroffenen und der beigezogenen Sachverständigen von Totalschäden und dem Erfordernis des Abrisses der Objekte die Rede.

Kein einziges der Objekte musste wirklich abgerissen und neu errichtet werden. Allerdings war die Erneuerung der kompletten Fußbodenaufbauten in den Kellern und Erdgeschossen sowie der Gebäudetrennwände in den Kellern von Reihenhäusern erforderlich, da sich in diesen Bauteilen Dämmstoffe befanden, die zum einen Teil nicht ölbeständig waren und zum anderen Teil große Mengen an Heizöl aufgenommen hatten und bei ihrem Verbleib im Bauwerk zu langfristigen Beeinträchtigungen und Geruchsbelästigungen geführt hätten.

Die Außenwände der Objekte im Erdgeschoss konnten durch ein spezielles Sanierungsverfahren vor einem Abbruch und einer Erneuerung bewahrt werden. Bei dieser Sanierung wurden nur die oberflächennahen Bauteilzonen abgearbeitet und danach in den Wänden verbleibende Heizölspuren so im Wandaufbau eingeschlossen, dass keine negativen Auswirkungen mehr befürchtet werden mussten.
